Säkring av L'Hotellierkopplingar

| 1 | Berörda typer | LS 3, version LS 3-a och LS 3-17, alla S/N, vilka har säkringar för L'Hotellierkopplingar av typ säkringshylsa 4R10-170 "Röd" enligt TM 3042. (Kallas även "Uerling-hylsa") |

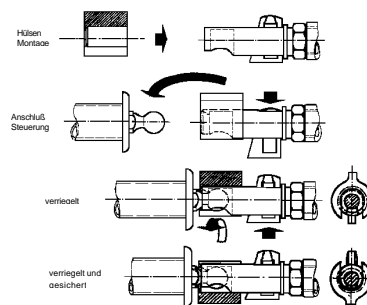
| 7 | Övrigt | Nya säkringshylsor typ 4R10-188 "Vit" är godkända enligt TM 3049. Dessa samt tillhörande sidor till Flight Manual kan beställas från tillverkaren. Observera att hylsorna endast får monteras axiellt, se fig nedan. Endast vänster koppling kan säkras med aktuell hylsa. Höger koppling säkras enligt STM L-007 eller med fokkernål 1 mm typ LN 9303.
