## Höjdroderstopp

1. Berörda typer                      HK 36 och HK 36 R                      s/n 36.301-36.330
2. Tidsfrist                              Åtgärd 1:                              Inom 20 flygtimmar.  
   Åtgärd 2 a):                            Inom 20 flygtimmar.  
   Åtgärd 2 b):                            Vid markant slitage omedelbart, annars vid  
   Årstillsyn.

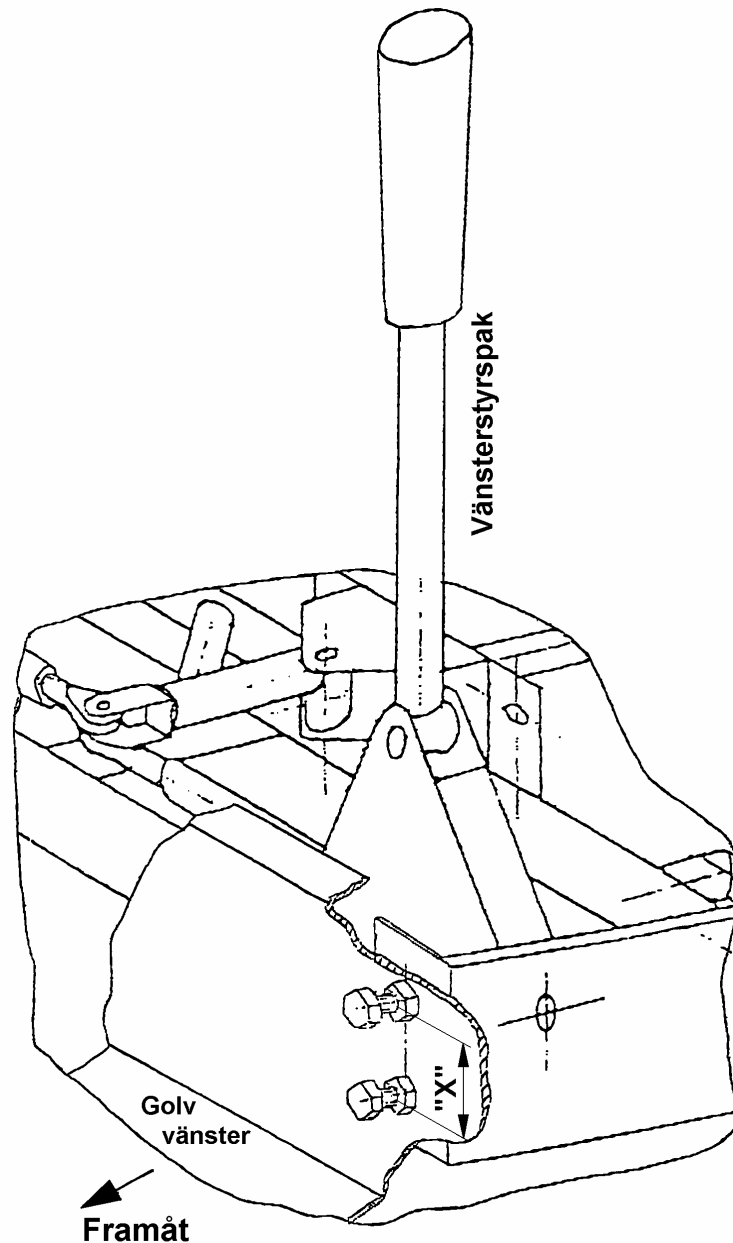
3. Orsak                                    På vissa av ovan nämnda s/n kan höjdroder funktionen bli blockerad pga. att stoppskruven är placerad som den är.

4. Åtgärder                                1. Mät avståndet "X" från centrum av övre till centrum av undre stopp skruven, se skiss). Om avståndet "X" är 42 mm, inga övriga åtgärder nödvändiga.

2. Om avståndet "X" är 50 mm:  
   a) Kontrollera stoppen för torsionsröret under vänster säte med avseende på slitage.  
   b) Byte av stopp mot nytt utförande enligt DAI Work Instruction No. 24.
