Luftbromsar

1. Berörda typer LS4 och LS4-a, s/n 4000 - 4852
2. Tidsfrist Före nästa flygning
3. Orsak Pga. eventuell asymmetrisk justering av stötstänger vid byte av L Hotellier kopplingar eller ojämn överknäcknings justering, kan luftbromsarnas lås-konsol under lång tid belastas asymmetriskt varvid utmattnings sprickor kan uppträda.

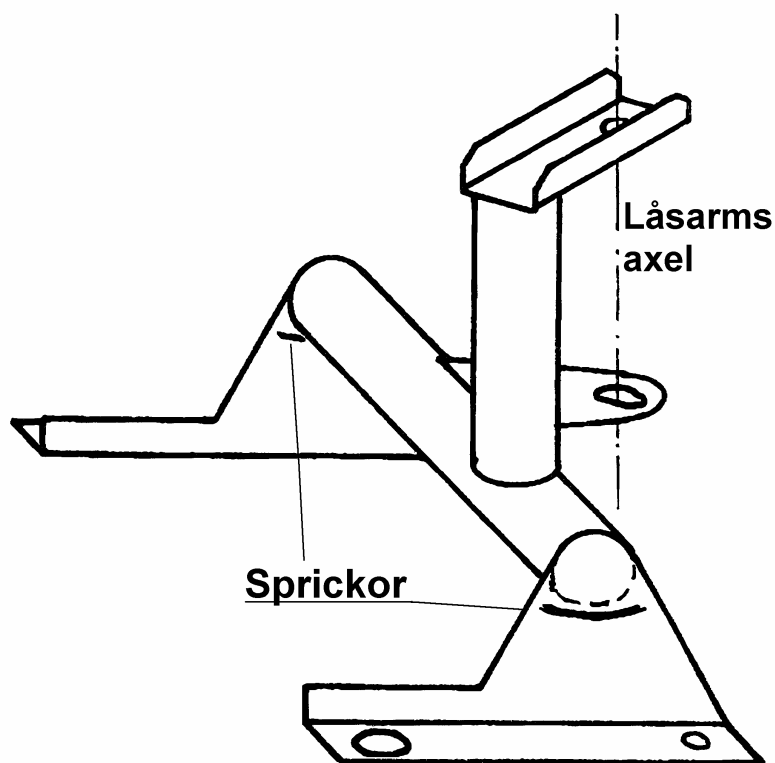
2. Kontrollera fästvinklarna på lås-konsolen efter deformationer som uppkommit efter sidorörelser och eller sprickor i svetsar runt tvärröret (sprickor eller flagad färg kan vara en indikation). Se skiss nedan.

3. Om sprickor eller deformationer upptäcks måste lås-konsolen demonteras och repareras och modifieras enl. ritning 3R6-27b av behörig svetsare.
 4. Kontrollera justeringen av bromsens överknäckning:
