Skevrodergångjärn

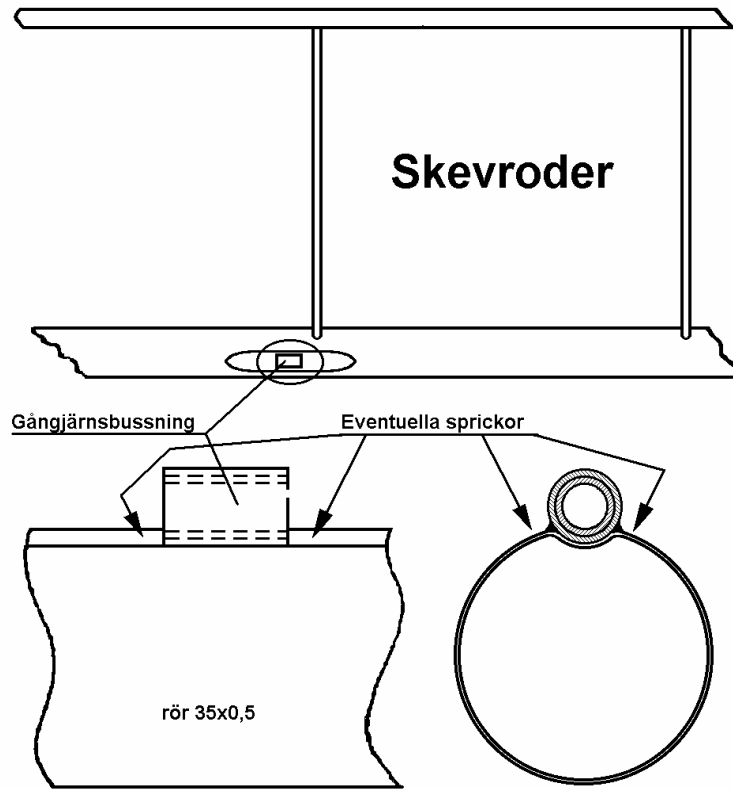
Fig 1

2. Tidsfrist Inom 5 flygtimmar.
3. Orsak Vid kontroll av en motorfalke upptäcktes att ett skevroder gångjärn hade brutits loss från rodrets stålrör. På en annan falke upptäcktes sprickor runt svetsen på gångjärnsbussningarna på skevroderen.

4. Åtgärder
 1. Demontera skevroderen. Ta bort duk och färg med en radie av ca. 5 cm runt gångjärnsbussningarna på skevroderen. Kontrollera svetsarna och området närmast bussningarna med ett förstoringsglas med 10 ggr förstoring, se fig. 1. Om det inte finns några skador så är det bara att måla och laga hålen i duken.
Håll extra koll på detta vid kommande periodiska underhåll.
