Trimreglage

SEGELFLYGETS TEKNISKA MEDDELANDE
LUFTVÄRDIGHETSDIREKTIV

L-1342

Typ. MDM1-FOX

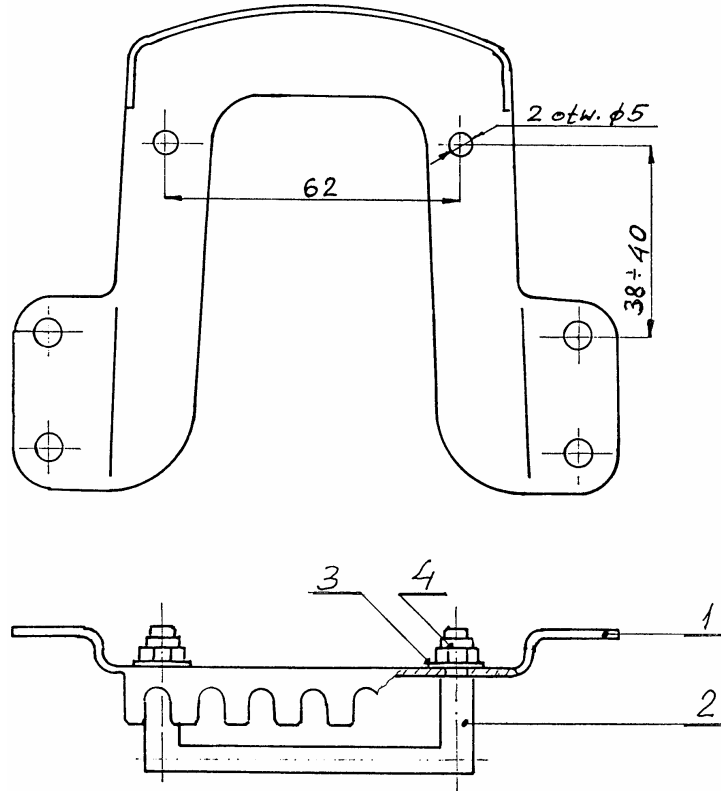
1. Berörda typer MDM1-FOX s/n: P-13 till P-16 och 201 till 207
2. Tidsfrist Före 2000-04-30
3. Orsak Det har visat sig att några piloter har satt trimreglaget utanför tillåtet område.
4. Åtgärder Demontera konsolen, pos. 1, för trim reglaget och borra 2 st. Ø5 hål enl. skiss, se nedan. I hålen monteras sedan en båge, pos. 2 med bricka 5,3x1 och mutter M5, pos. 3 och 4. Återmontera trim konsolen och kontrollera funktionen.
5. Dokumentation Åtgärder införes i Modifierings- och reparationsjournal samt i flygplanjournal av segelflygtekniker.
6. Material Kan beställas från tillverkaren.
7. Referenser Tillverkarens TM BE 01/95 part A
