Kontroll av skevroderok

| 1. | Berörda typer | MDM1-FOX s/n:P-14 till P-16 och 201 till 223 |

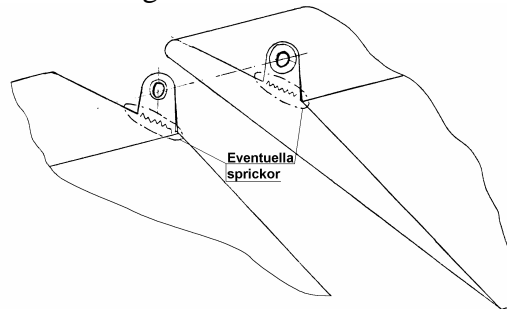
| 3. | Orsak | Vid ett tillfälle har ett skevroderok spruckit.

Förmodligen pga. en felaktigt utförd stjärtlidning. |

| 4. | Åtgärder | 1. Avlägsna färgen på skevroderoken (det.3 i fig.6 i Technical Service Manual utgåva II el. III) så de blir metallrena och inspektera med förstoringsglas, minst 5 ggr förstoring, efter eventuella sprickor i område enl. fig. |

2. Om sprickor upptäcks, meddela tillverkaren med foton och en beskrivning över skadan.
3. Flygplanet får inte flygas innan de skadade delarna är ersatta.
4. Efter inspektionen skydda de rena metall ytorna mot korrosion med ett lager ren epoxy (kan sitta kvar vid nästa inspektion).
5. Sprickor i gelcoat och i epoxy-micro fyllningen enl. fig. är acceptabla.
