## Kontroll av infästning för stabilisator

| 1. | Berörda typer | SF 34 | s/n 5102 tom 5121 |

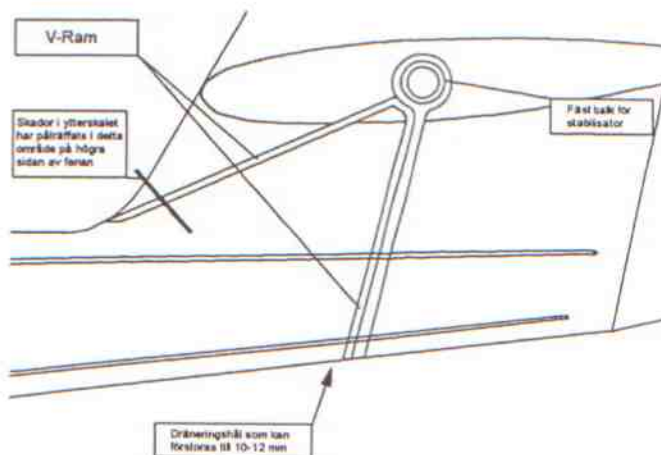
| 3. | Orsak | Skador i kroppslaminatet vid övergången mellan kropp och fena beroende av en dåligt fastsatt V-ram. | |

| 4. | Åtgärder | <ol style="list-style-type: none"> <li>1. Kontrollera infästningen av V-ramen mot kropp/fen laminatet på höger sida med avseende på att inga dåligt fästade områden finns. Det finns två sätt att kontrollera på. <ol style="list-style-type: none"> <li>a. Med hjälp av ett endoscop genom dräneringshålet i framkanten av sporren efter att ha förstorat hålet till Ø10-12 mm.</li> <li>b. Genom öppningen för höjdroder stötstången i bakre fenbalken, därför måste sidrodret demonteras och ev. även höjdroder stötstången.</li> </ol> </li> <li>2. Om det finns felaktigheter i infästningen rapportera till Segelflyget eller Scheibe-Flugzeugbau GmbH, August-Pfaltz-Str. 23, 85211 DACHAU för erhållande av en reparations anvisning. Rapporten skall även innehålla uppgifter om och hur mycket flygplanet använts för avancerad flygning och spin.</li> </ol> | |
