Kontroll/byte av lager i styrsystem

| 1. | Berörda typer | SF 25 C

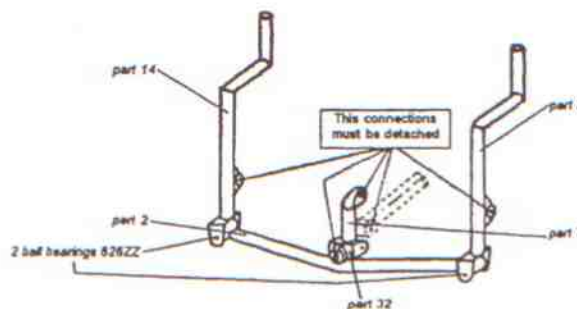
| 3. | Orsak | Problem med högt slitage på de sfäriska glidlagren GE8E. | |

| 4. | Åtgärder | <ol style="list-style-type: none"> 1. Kontrollera vilken/vilka typer av lager som finns i styrsystemet i delarna 2, 3, 7 och 14 enl. skiss nedan. 2. Om det finns dubbelradiga självjusterande kullager av typen 14C6 skall åtgärder enl. punkt 4 utföras före flygning. 3. När de sfäriska glidlager av typen GE8E installerade enl. TM 653-47 är utslitna skall åtgärder enl. punkt 4 utföras före flygning. 4. Nya glidlagerfästen måste svetsas fast på delarna 2, 3, 7 och 14 se skiss nedan enl. 653E-41-S10 ändring d och 653E-41-S10E1. Den gamla delen 33 enl. 653E-41-S10 placerad mellan del 2 och 7 måste bytas ut mot en ny del 32 enl. 653E-41-S10E1. Med undantag från det sfäriska kullagret 14C8 på del 2 enl. 653-41-S10E1 är alla andra lager av typen sfäriska glidlager (1st SSCP 8 IH och 2st SSCP 6 IH). Alla glidlagren är fixerade med Loctite 270. Montera 2 nya låsringar vid varje lager. Byt ut de 4 kullagren 626 ZZ på del 2 enl. 653E-41-S10. | |
