Kontroll av motorinfästning

| 1. | Berörda typer | Ventus-cT s/n 161-185

Discus-bT s/n 120-160 |

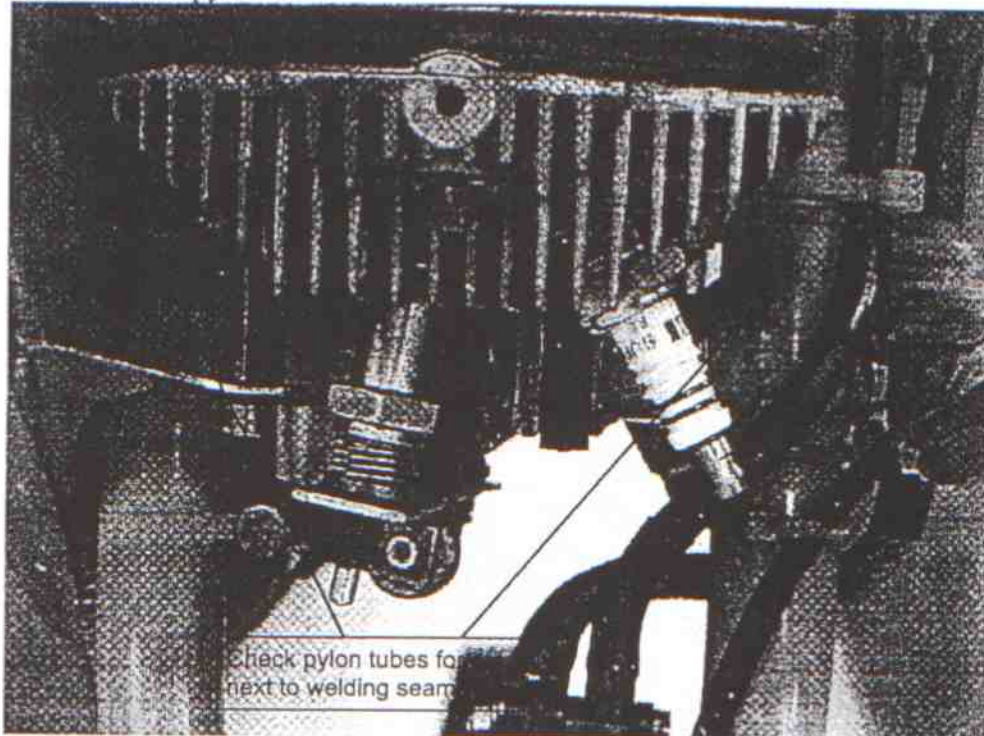
Framsida av pylonen

| 3. | Orsak | På vissa pyloner har sprickor i stålroren upptäckts vid vissa svetsfogar. |
| 4. | Åtgärder | <ol style="list-style-type: none"> 1. Kontrollera pylonens rör vid svetsfogarna vid nedre motor fästen med avseende på sprickor, se bilder.

Om sprickor finns skall pylonen demonteras och skickas till tillverkaren.
Följande sidor, Daily Inspection, i Flight manual skall beaktas:
Ventus-cT sida 32 detalj 4e
Discus-bT sida 4.3.3 detalj 4f 2. Utbyte av pylonen enligt arbetsinstruktion i appendix till TN enl. nedan. |
