## Haveri med segelflygplanet SE-THY, 2004-08-09, Dnr L-38/04

Statens haverikommission har beslutat att olyckan skall utredas enligt lagen om utredning av olyckor och delegerat till Segelflygförbundet att göra utredningen.

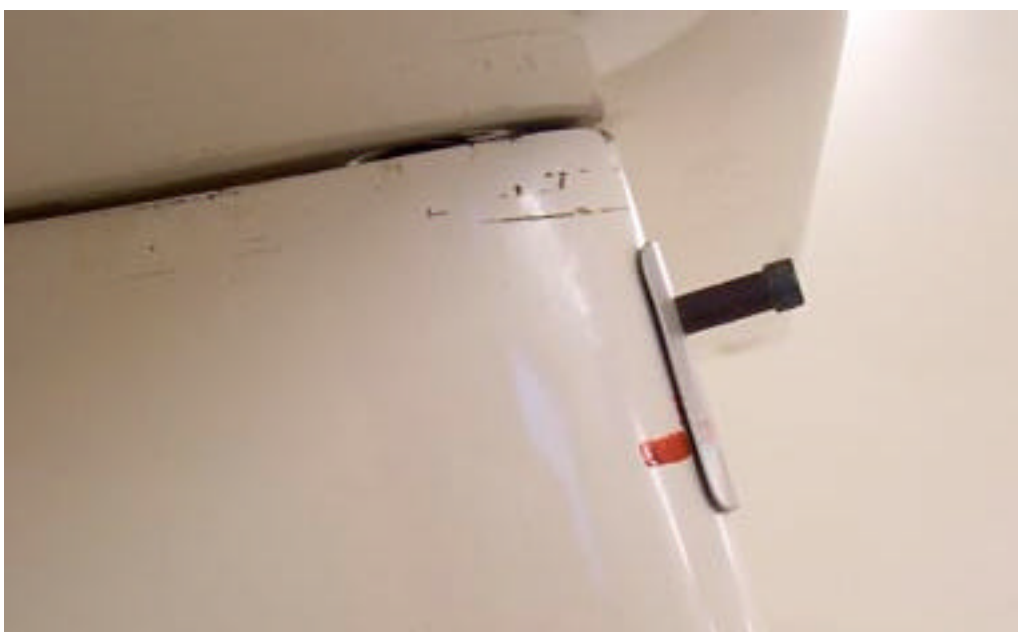
Fig. 1 Låsmekanism

Segelflyget har genomfört undersökningar som har visat att det krävs normalt en kraft motsvarande 6-7 kg för att låsmekanismen ska kunna öppnas för montering/demontering. Vid 10 kg är mekanismen i fullt öppet läge. Det finns en indikering som visar när mekanismen är återförd och låser främre fastsättningspunkten i stabilisatorn. Det finns ingen låsfunktion, men vävtejp kan användas för att säkra mekanismen. Undersökningen visar också att med säkring av vävtejp krävs ca 15-20 kg för att låsmekanismen ska kunna börja öppnas för montering/demontering.

Ojämnheter i banan bidrog till att flygplanet studsade upp i luften under utrullningen. I nedslaget efter studsens påverkades låsmekanismen för stabilisatorn av så stora g-krafter att stabilisatorn lossnade. Bidragande kan vara retardation som medförde att stabilisatorns vikt tryckte framåt i rörelseriktningen och slet loss stabilisatorn då mekanismen hade öppnat sig.

Låsmekanismen till stabilisatorinfästningen på den aktuella typen saknar en positiv låsning.

Segelflygförbundet går ut till alla flygplanägare och informerar om vikten att säkra låsmekanismen med vävtejp. Vidare kommer Segelflygförbundet att informera den tyska tillverkaren och tillverkarlandets säkerhetsmyndighet.
