Rapport

**Olycka med segelflygplanet SE-UTK
på Johannisbergs Flygplats, Västerås, U län, den 26/8 2007**

SHK Dnr L-24/07

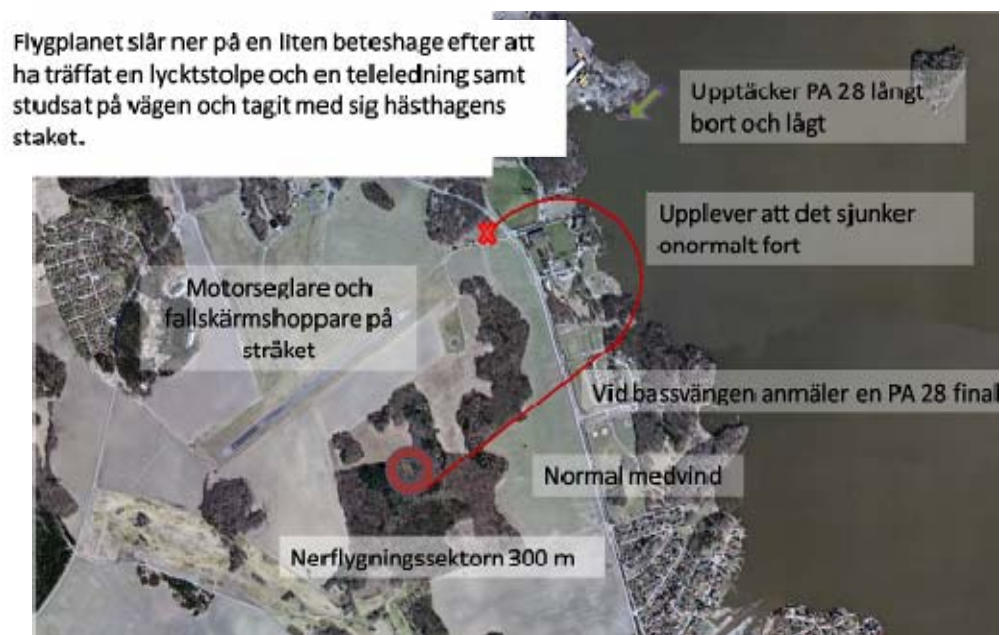
Bild 1 flygfoto över Johannisbers flygplats i Västerås

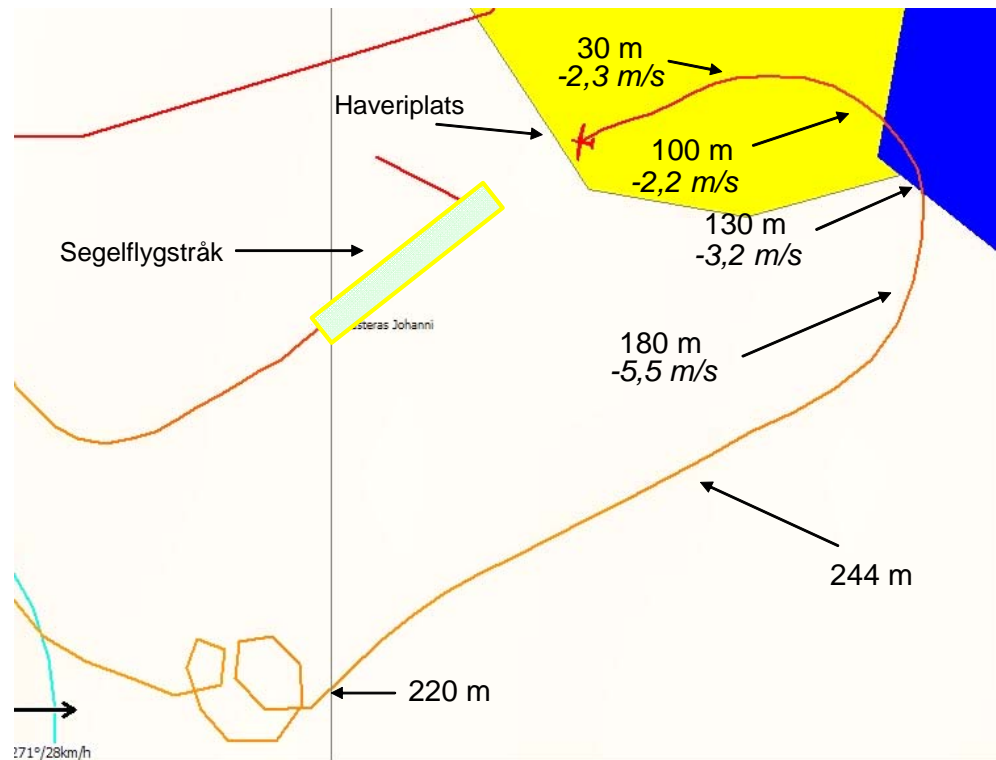
Bild 2 Loggerutskrift på flygningen med flygplanets höjd över marken samt sjunkhastighet från loggerdata (GPS)

Den västliga vinden hade ökat till ca. 28 km/h enligt loggerdata.

Detta påverkade också att medvindslinjen flögs ganska snabbt, samt att sjunkhastigheten blev stor landningens slutskede. Som mest registrerades ett sjunk på 5,5 m/s. Den kraftiga motvinden samt det stora sjunk som segelflygplanet utsattes för medförde att segelflygplanet inte kunde nå fram till landningsbanan.
