SEGELFLYGETS TEKNISKA MEDDELANDE
DRIFTSERFARENHETER

D-1005

Hoffmann
H-36 Dimona

Korrosion / sprickbildning i landställsinfästning

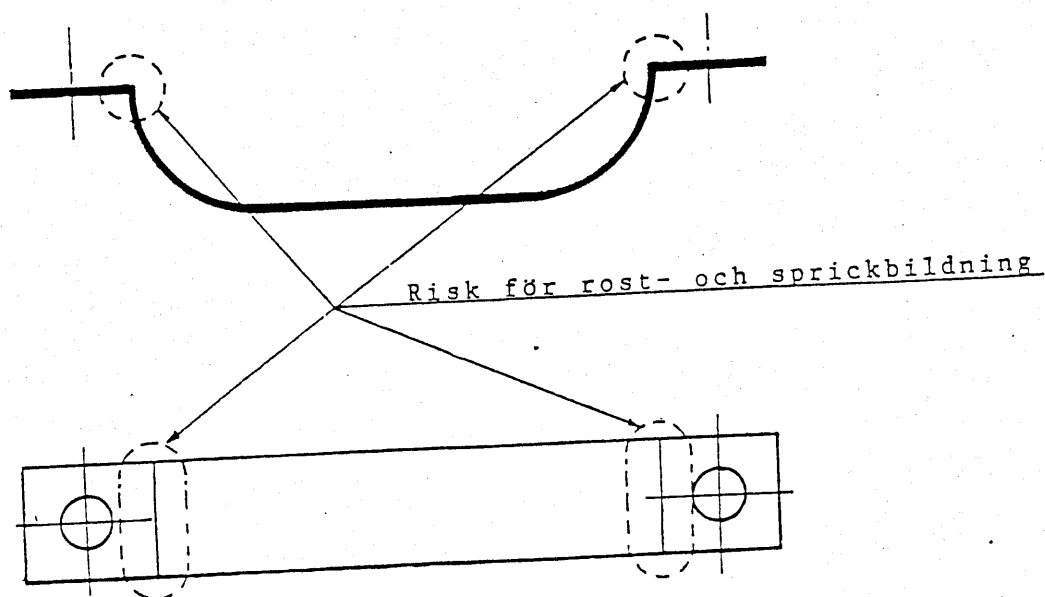
2. Bakgrund: Korrosions- och utmattningsskador på byglarna i landställsinfästningen har uppmärksamats. I ett fall har skadorna orsakat brott på en bygel med haveri som följd.

3. Rekommendation: I samband med årstillsyn ägnas särskild uppmärksamhet åt kontroll av byglar och bultar för landställsinfästning med avseende på rostangrepp, rostskydd och sprickbildning. Minst varannan årstillsyn demonteras byglarna för inspektion på insidan. Särskilt utsatta områden är markerade i figuren nedan. Om skador upptäcks kontaktas KSAK. för ytterligare information.
