SEGELFLYGETS TEKNISKA MEDDELANDE
DRIFTSERFARENHETER

D-1009

Scheibe
Bergfalke

Kontroll av luftbromshävarmar

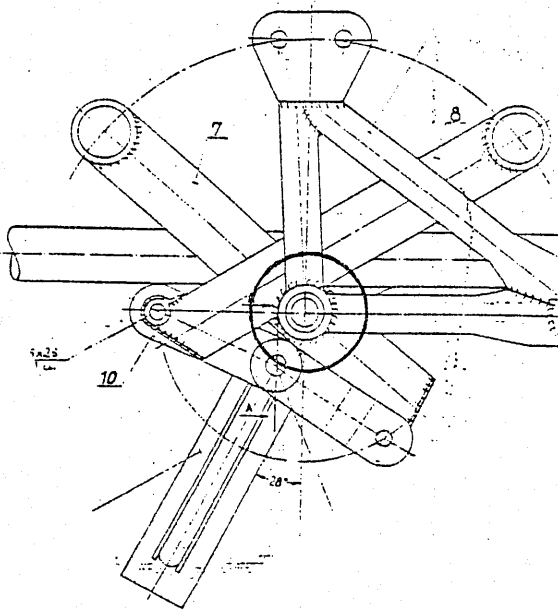
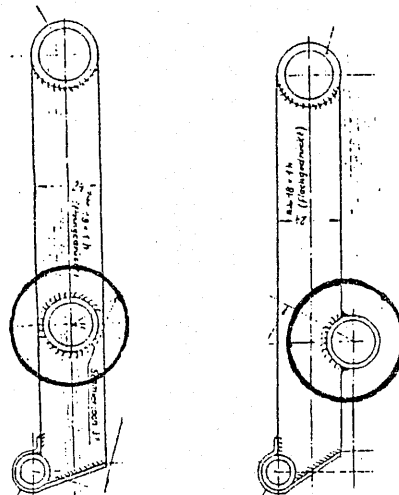
- Berörda typer:** Bergfalke III, alla S/N med Schempp-Hirthbroms
Bergfalke IV, alla S/N.
- Tidsfrist:** Vid årstillsyn och periodisk tillsyn.
- Orsak:** Sprickbildning i luftbromshävarmarna i överknäckmekanismen har förekommit. I två fall har detta lett till brott. Sprickbildningen sker på hävarmens undersida, varför det ej syns vid daglig kontroll o. dyl.
- Åtgärder:** Kontroll av bromshävarmarna med avseende på sprickbildning inom det på figuren markerade området bör ägnas särskild uppmärksamhet. Inspektionen utförs lättast med hjälp av lampa och spegel. Upptäcks sprickor skall hävarmarna repareras av behörig flygverkstad före flygning.
Som förebyggande åtgärd eller i samband med reparation kan hävarmarna förstärkas genom påsvetsning av förstärkningsplåt enligt modifieringsunderlag 1/96 Bergfalke.
- Referenser:** Störningsrapport SE-TLC, SE-TLT.
