# ST M

SEGELFLYGETS TEKNISKA MEDDELANDE  
DRIFTSERFARENHETER

D-010

## Underhåll av luftbromshävarmar

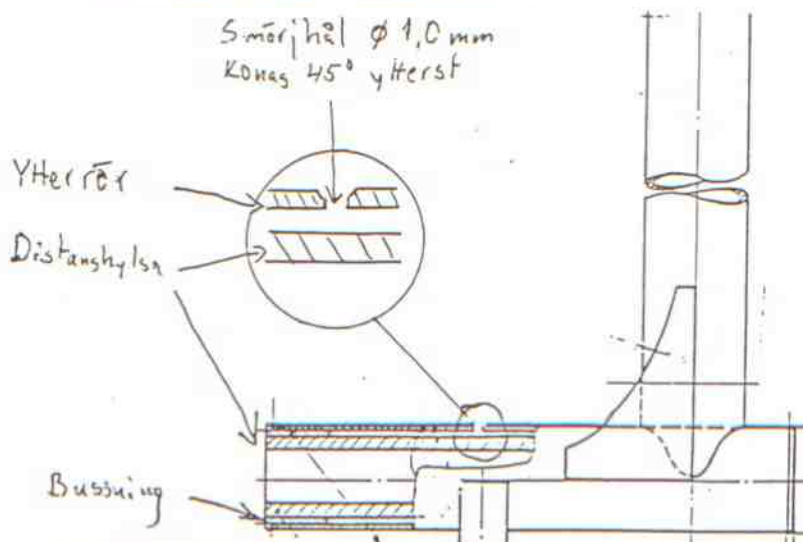
På typer som har glidlagrade armar (T.ex. Schempp-Hirth, Grob) kan ett smörjhål borras i hävarmen mellan bussningarna enligt fig nedan. Smörjning kan sedan ske med tryckfettsspruta med konisk spets (används bl.a. till motorsågar). Smörjhålen måste placeras så att de blir åtkomliga med aktuell smörjspruta. Smörjning tills fett tränger ut vid bussningarnas ände minst vartannat år bör säkerställa lång livslängd.

Kontrollera rutinmässigt när flygplanet tvättats eller utsatts för regn att inget vatten finns i bromslådorna (gäller flygplan som ej har dränerade bromslådor). Kvarvarande vatten som når upp till lagringarna kan tränga in och orsaka korrosion. (Kullagrade armar är särskilt känsliga för detta, t.ex LS- och DG-flygplan)

Glapp i hävarmslagringen kan accepteras så länge ingen risk finns att bromsskivan, någon bult/mutter eller annan del kan haka i bromslådans kant. Kontrollera detta genom att belasta bromsskivan med 10-15 DaN bakåt vid vardera hävarmen, samtidigt som bromsen fälls ut och in. Ytterligare instruktioner eller underlag för modifiering enligt pkt 3 kan erhållas från segelflygets tekniska kontor vid behov.
