SEGELFLYGETS TEKNISKA MEDDELANDE  
LUFTVÄRDIGHETSDIREKTIV

L-1023

Astir CS, CS-77,  
Astir CS Jeans  
Sid 1 (4)

## Utbyte av sidroderhävarm

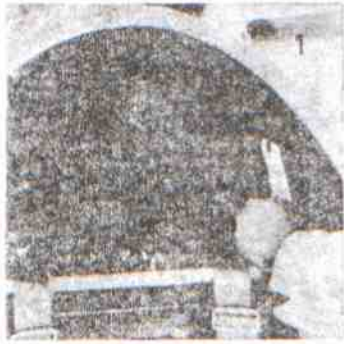
- 1) Kontrollera om en hävarm med eller utan lätthål är monterad.
- 2) Om en hävarm utan lätthål är monterad (se fig. 4, och 4 a) är utbyte icke erforderlig.

- a) Ur demonterat och uppställt segelflygplan urplockas bagagehyllan.
- 5) Sidroderpedalerna blockeras, så att återföringsfjädern är lös.
- 6) Vänster sidroderlina lossas från sidroderhävarmen (3, 3a)

- 7) Astir CS: Lossa höger sidroderlina och stötstång från hävarmen.  
Astir CS 77 och Astir CS Jeans: Lossa höger stötstång och separata sidroderlinor från hävarmen. (Bild 3a).

- 8) Demontera sidroderhävarmen och montera ny hävarm.
- 9) Montera distansbricka och distansbussning enl ritning (sid 4).
- 10) Koppla sidroderlinor och stötstång. Skruven M6, vänster sida måste insättas underifrån, för att linan skall kunna fästas (se bild 2, 2a och 5, 5a).

Ställ sidroderpedalerna i noll-läge och markera sidroderets nollläge (bild 6). Mät sidroderutslagen åt vänster och höger (bild 7) och jämför utslagen med de som anges i flyg- och underhållshandboken (sid 17).

14) Stoppskruvarna måste efter omställning åter låsas med kontramuttern (bild 5).
