SEGELFLYGETS TEKNISKA MEDDELANDE  
LUFTVÄRDIGHETSDIREKTIV

L-1072

SF-28 A

## Kontroll av vingarnas huvudbult

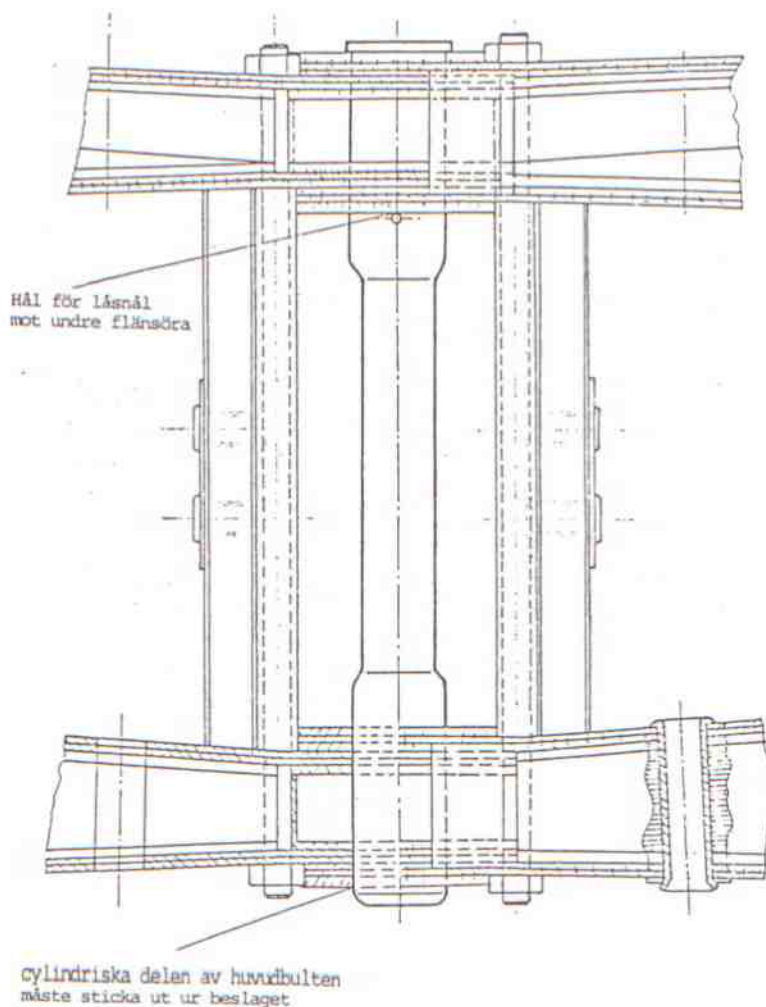
Kontrollera om huvudbulten går helt igenom det undre örat i huvudbeslaget. Bulten skall därvid vara upplyft så att den  $\varnothing$  2,5 mm tjocka säkerhetsnålen ligger an mot övre beslaget. Kontrollera i detta läget att den cylindriska delen av bulten sticker ut ur det undre beslaget, dvs att den cylindriska delen ovanför fasningen syns (se fig).

5. Allmänt: Vid montering och demontering, tillse alltid att beslagen lätt löper in i varandra. dvs passas in noggrant. (Vingarnas höjd är rätt anpassad.) Använd ingen kraft vid montering resp demontering av huvudbulten (eller klubba) utan tillse att den lätt löper in resp ur sitt läge.
- Uppstår tveksamhet beträffande korrekt montering kontakta KSAK/S.
6. Rapport: Rapportera till KSAK om fel enligt 4.1, 4.2 eller 4.3 konstateras.
7. Ritning: Se fig nedan.
8. Referenser: Tillverkarens TM 770-14  
Luftfahrt-Bundesamt LTA 82-135  
Luftfartsverket LVA 1844

I det fall ingen cylindrisk del av bulten skall vara synlig under beslaget skall motorsegelflygplanet beläggas med flygförbud intill dess åtgärd utförts. KSAK kontaktas och tillverkaren kontaktas för åtgärd.

- 4.2 Kontrollera att huvudbulten endast har ett hål för säkringsnålen. Skulle ett ytterligare hål föreligga skall innan ytterligare flygning företagas detta hål stängas med blindnit (för att undvika förväxlingsrisk).

- 4.3 Konstateras enl 4.1 ovan att bulten ej sticker ut tillräckligt under beslaget undersöks om möjlighet föreligger att genom uppborrning av nytt hål för säkringsnålen uppfylla kontrollkraven enl 4.1 ovan.

Om kravet enl 4.1 ändock ej kan uppfyllas kontrollera om den översta och undre flänsen i beslaget har böjts. I detta fall tages kontakt med KSAK/S innan flygning får företagas.
