Kontroll av svetsfog på sidroderpedaler

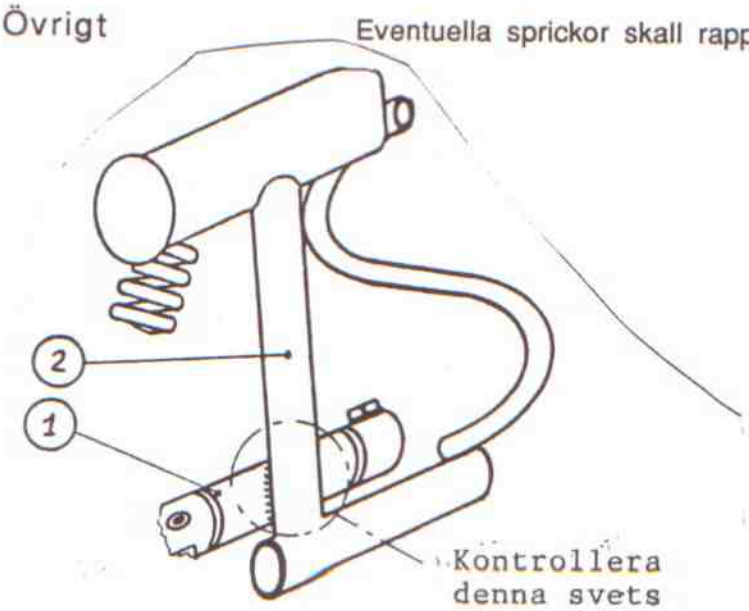
1 Berörda typer	Pegase S/N 101 XX 001 tom 101 XX285 S/N 101 DO 501 tom 101 DO 530 Marianne S/N 201 X 002 tom 201 X 073
2 Tidsfrist	92-04-30
3 Orsak	En spricka har hittats på en pedal på ett flygplan.
4 Åtgärder	Kontrollera svetsfogen markerad i skissen nedan i avseende på sprickor. Om sprickor upptäcks måste de repareras av behörig svetsverkstad före flygning.
5 Dokumentation	Införes i Modifierings och reparations journal samt flygplanjournal av segelflygtekniker.
6 Material	-
7 Referenser	Tillverkarens Service bulletin 101-11 resp 201-08.
8 Övrigt	Eventuella sprickor skall rapporteras till KSAK.
