SEGELFLYGETS TEKNISKA MEDDELANDE  
LUFTVÄRDIGHETSDIREKTIV

L - 1021

Astir CS

Införande av stopp för begränsning av skevroderutslag.

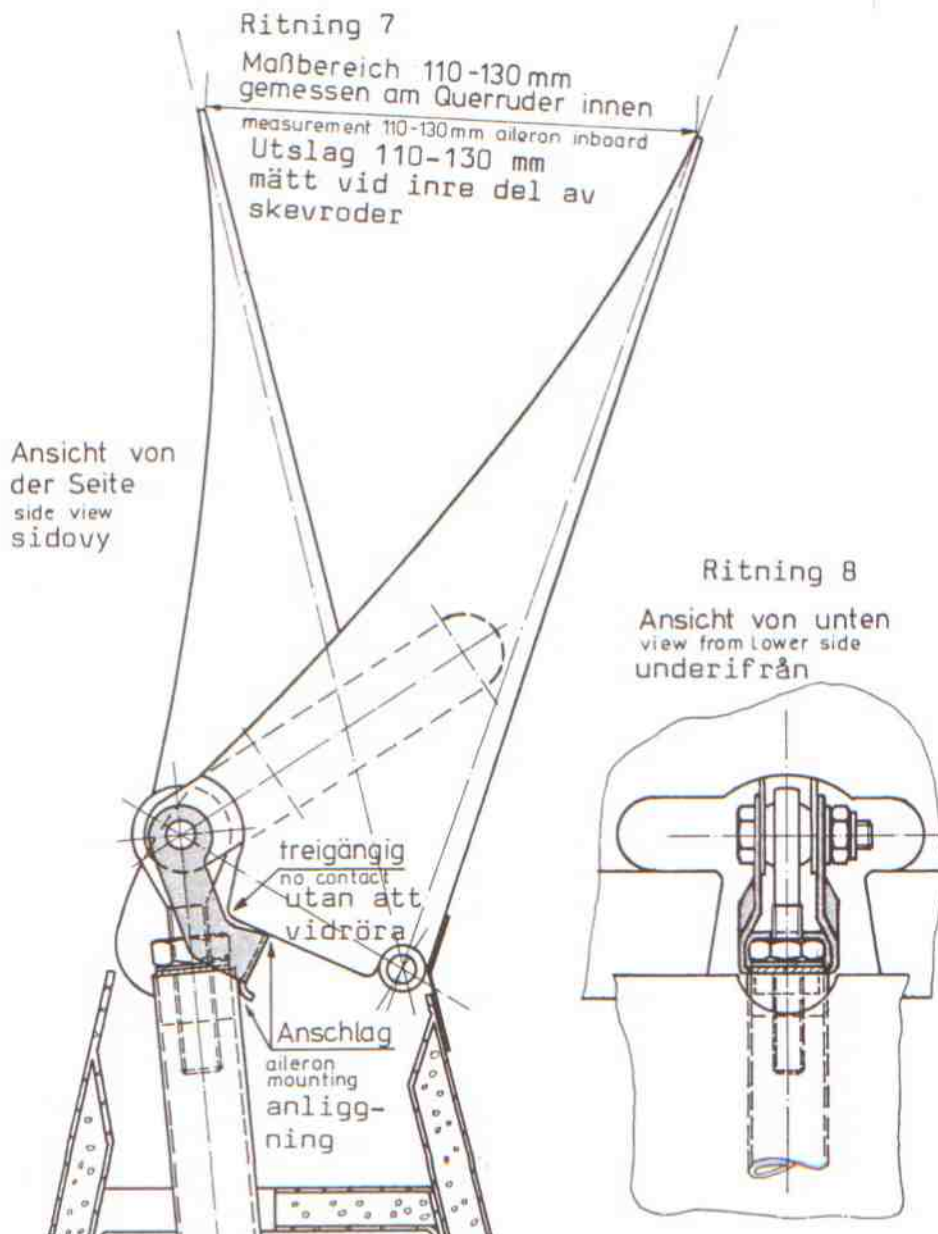
6 Skevroderutslag nedåt vid uppmonterat segelflygplan

b) Stoppbygeln föres in i urtaget för skevroderet så att de båda bygelplåtarna ligger med anliggning utanför det fasta beslagets plåtar (riktigt läge framgår av foto nr 2 och 3 och ritning nr 6 och 7).
