SEGELFLYGETS TEKNISKA MEDDELANDE
LUFTVÄRDIGHETSDIREKTIV

L-1232

tillv GROB
typ G 109B

Kontroll av dränerhål i höjroder och trim

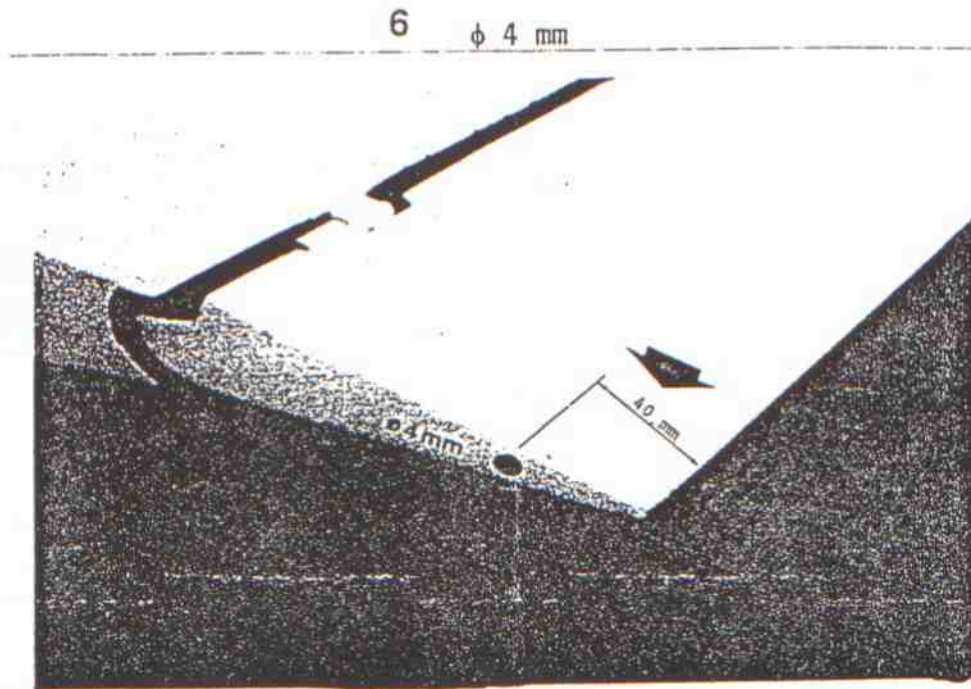
7 ϕ 4 mm

8 ϕ 4 mm

| 4 | Åtgärder | <ol style="list-style-type: none">1 Kontrollera att dränerhål finns och är öppna på i fig. 1 angivna ställen. Om dränerhålen finns och är öppna så behövs ingen vidare åtgärd.2 Om det inte finns dränerhål så måste dränerhål borrar enligt bifogade figurer. (sid 3 och 4 av TM 817-35)3 Om mer än 0,5 l vatten hittas i höjdrodret måste höjdrodrets vikt och restmoment kontrolleras. |
