SEGELFLYGETS TEKNISKA MEDDELANDE
LUFTVÄRDIGHETSDIREKTIV

L-1272

tillv SZD
typ Puchacz

Kontroll sidroderlinsspänning och flyttning av radiokontakt

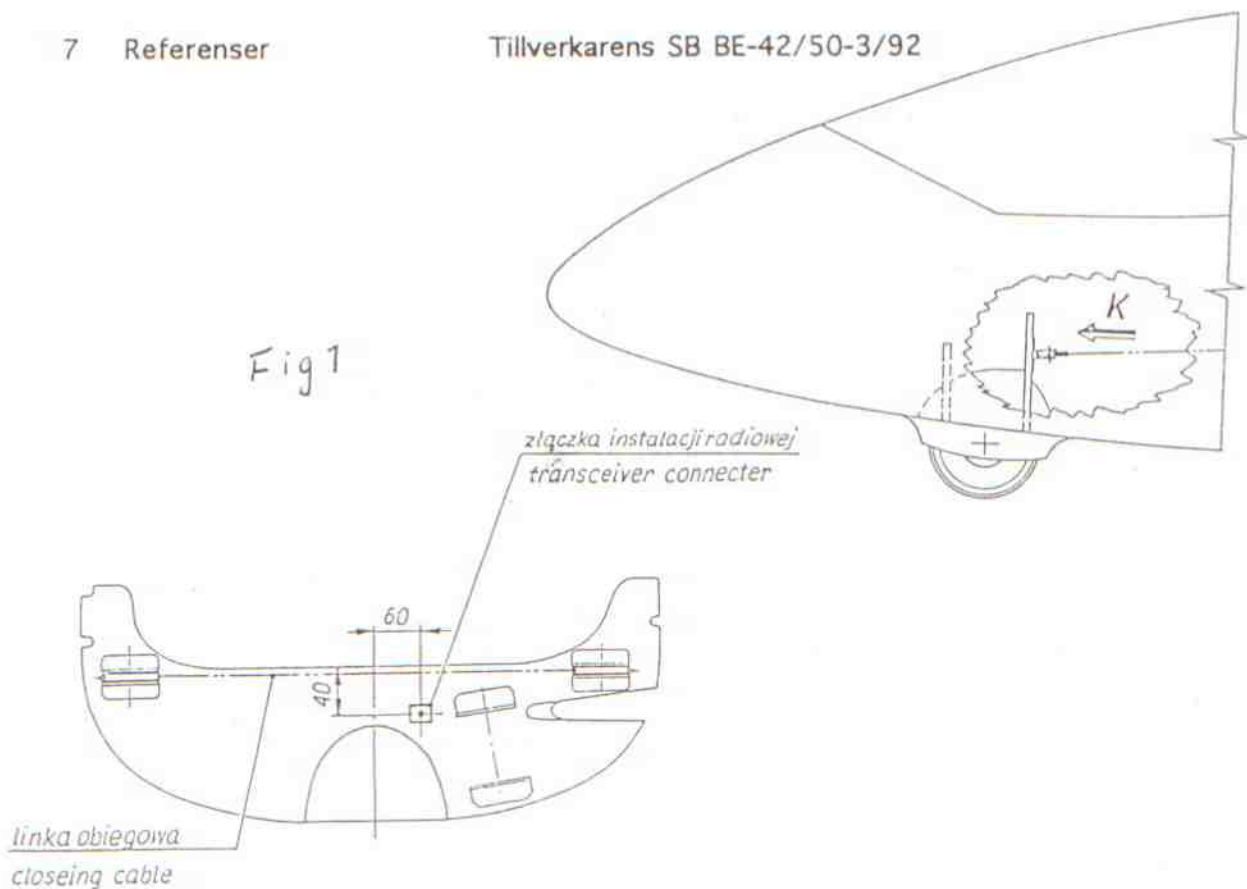
| 3 | Orsak | Sidrodrets returlina kan fastna i en radiokontakt. |

| 4 | Åtgärder | 1 Kontrollera returlinans spänning och justera vid behov.

2 Flytta radiokontakten till den i fig.1 angivna positionen. |
